Špatné hoření infra hořáků

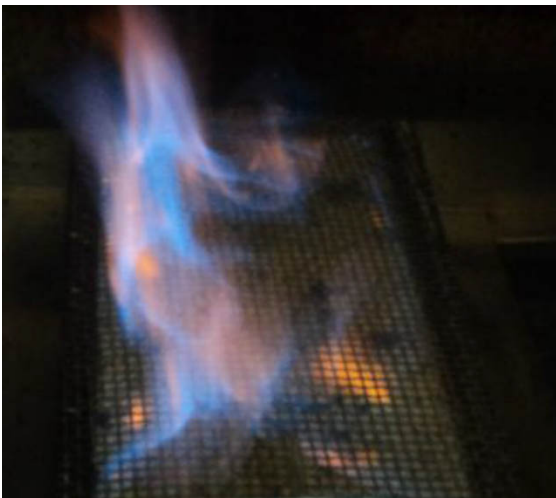
Obr. 1

To, co můžete vidět na obrázku, jsou vysoké plameny způsobené ucpáním venturiho trubice infra hořáku.

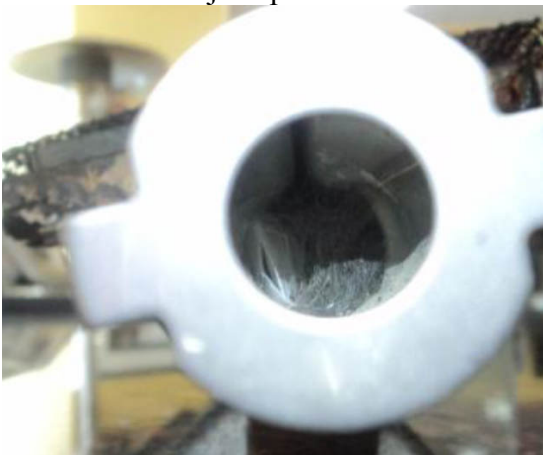
Obr. 2

Zde na obrázku je ucpání uvnitř venturiho trubice způsobeno pavučinami.

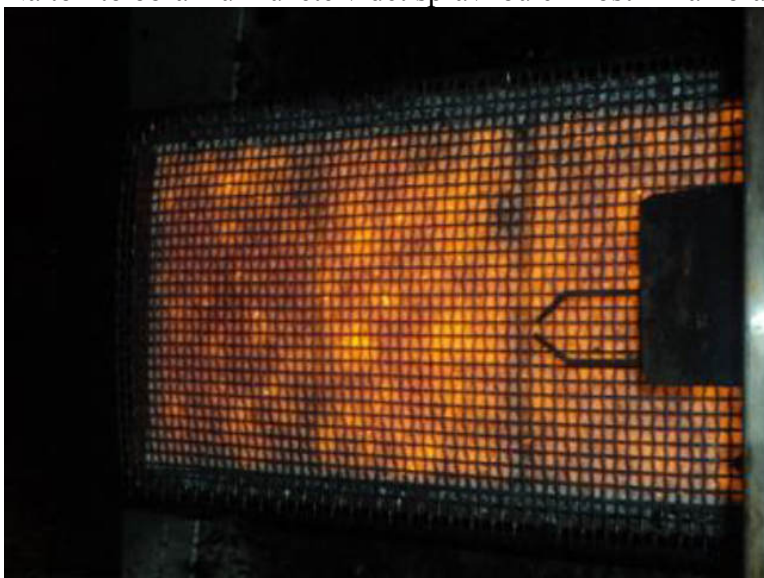
**Obr. 4**

Na tomto obrázku můžete vidět správnou činnost infra hořáku.
